## M106 ajam Globo ventiilile

Globo kuulventiilile DN 10 kuni DN 32

Lihtne paigadus Globo käepideme asemele. Kasutatakse On/Off-juhtimiseks kütte- või tarbeveeüsteemides. Ajamit saab kasutada ka koos ventiili termoisolatsiooni koorikuga.

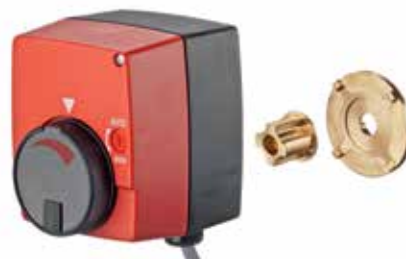
#### Käsirattaga

Hädaolukorras käsitsi juhtimiseks
